## 医療事故、輸血用血液の取扱いに関する報告の概要

### 【ケース】(医療事故情報収集等事業 第17回報告書 p.153より抜粋)

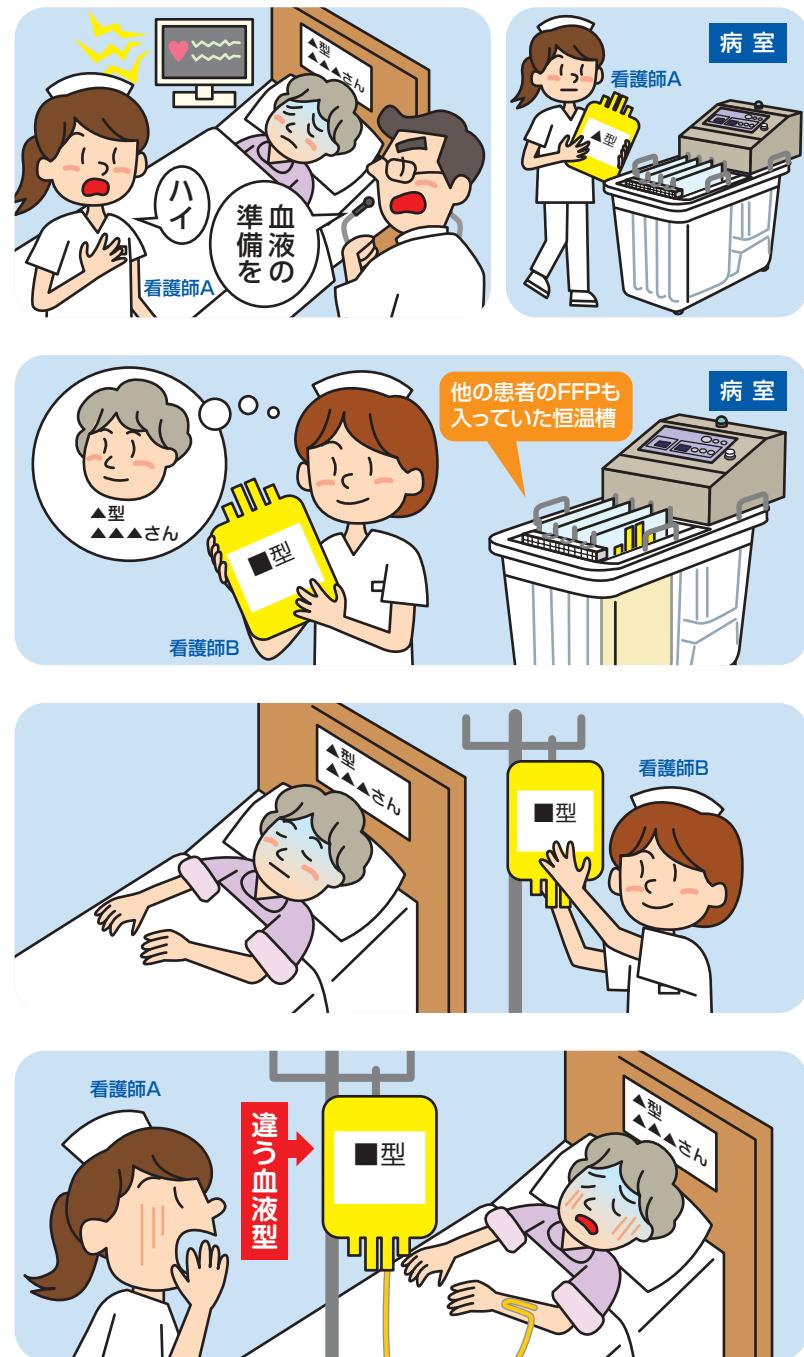
出血性ショックに対して、輸血を開始することとなり、看護師AがFFPを急速・大量に溶解するために初療室内の恒温槽と病室の恒温槽の2箇所を使用した。

病室の恒温槽には他の患者のFFPも入っていた。看護師Bが病室の恒温槽からFFPを取り出した。

この時に、血液支給票と製剤の照合、患者と製剤との照合作業を行わず、点滴台に製剤をかけた。

看護師Aは点滴台にかけてある製剤を確認せず、輸血ルートに接続し滴下した。70mLほど入ったところで異型輸血に気付いた。

患者の状態が急変し、緊急で大量な輸血が必要な状態であった。

口頭指示を復唱しながら実施することが徹底していなかった。

救急患者を受け入れ時の役割分担が明確でなかった。

リストバンドの装着がされていなかった。

●入院決定後速やかにリストバンド装着し、患者確認を確実にする。

●初療室に恒温槽を2台配置し、急速溶解事例に備える。

●業務分担を明確にし、緊急処置時の輸血の担当者を決める。

●輸血パックに患者名・実施番号を記載する。

●実施時に声出し確認を行う。

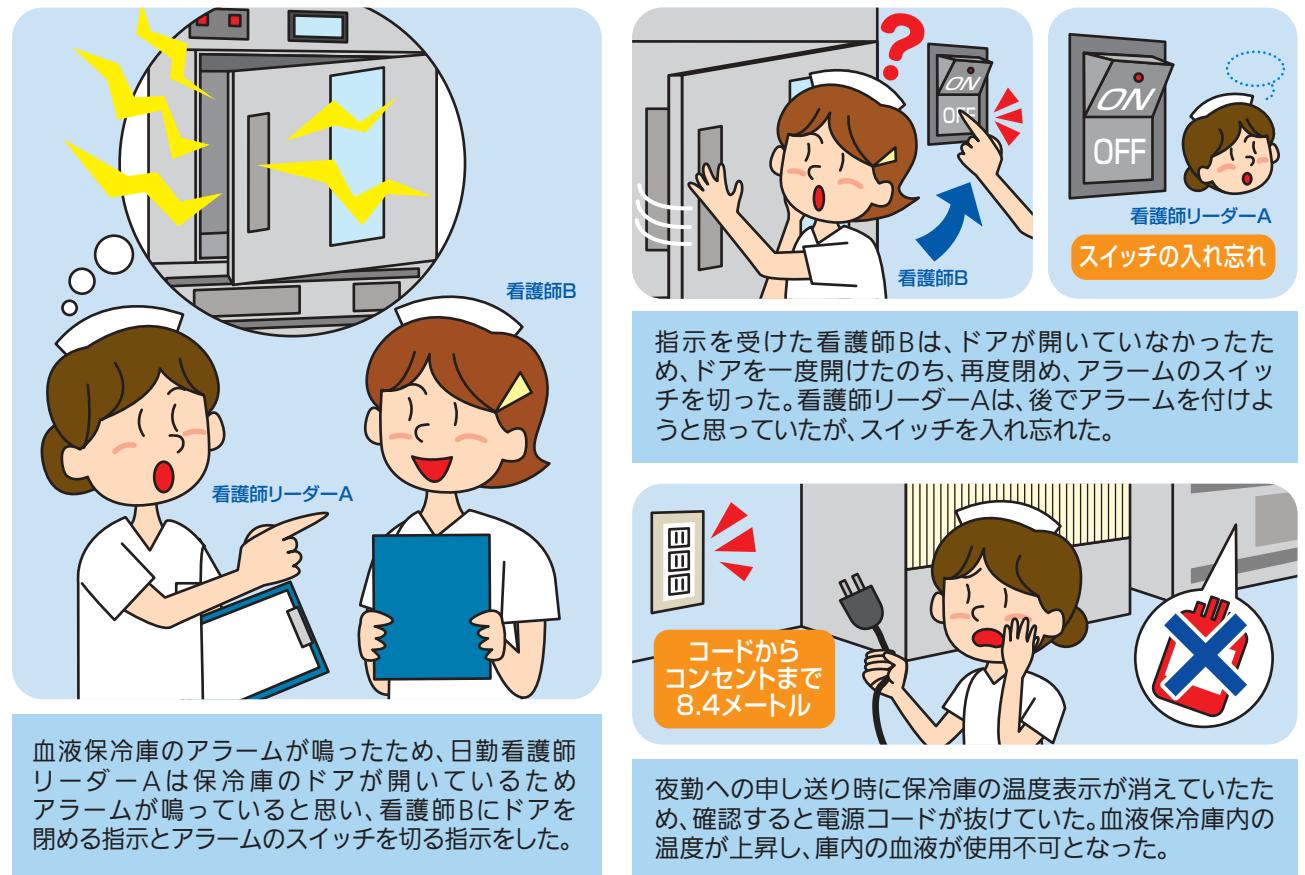
ドアの開放がアラームの原因であると思い込み、電源コードが抜けていることを確認しなかった。本来アラームが鳴っているときはアラームの原因を特定する必要があるが、当該事例においては、アラームに対する意識の低さから原因究明を怠り、アラームのスイッチを切ったことや入れ忘れたことが冷蔵庫の温度上昇を招いた要因といえる。

電源コードからコンセントまで8.4メートルと長く延長コードで接続していたこと、その間にレンタゲンラックなどが煩雑に置かれていたことにより、電源が抜けていることに気がつきにくい状況であった。

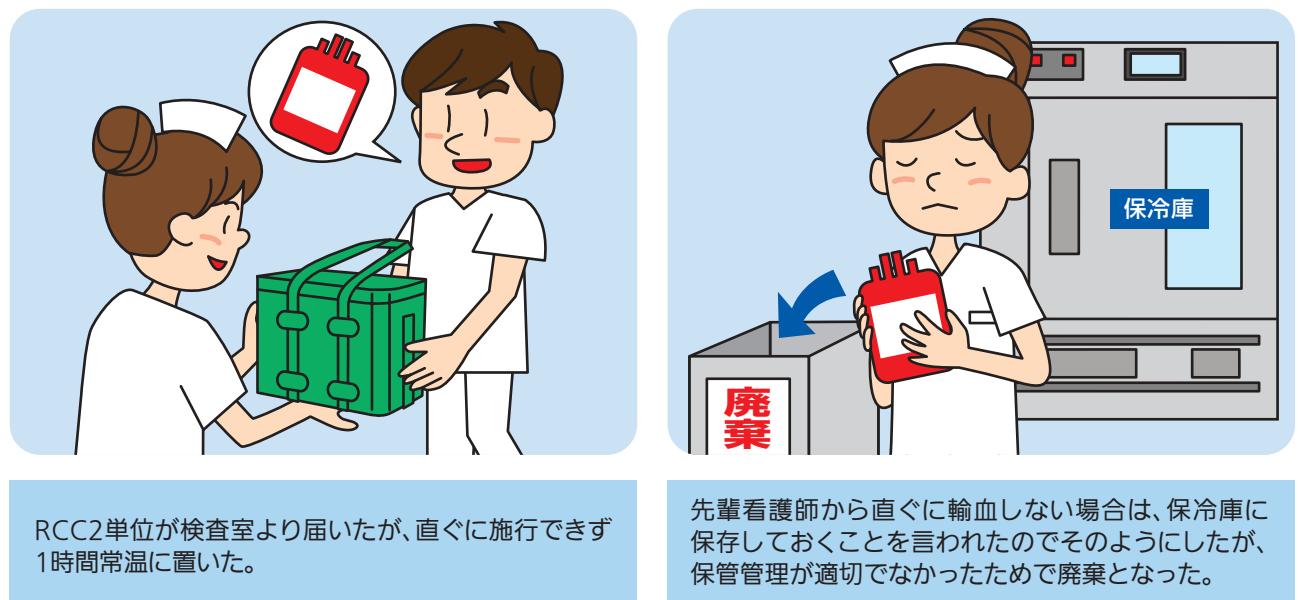
検査室から届いたら30分以内に施行という理解がなかった。

15分間フックに掛け、血液バックに凝塊がないことを確認してから実施していたが、看護師は長時間常温にしなければ良いと思っていた。
